FOTOKOGU METSAMÄDANIKU KAHJUSTUSTEST KUUSEPUIDUS

Lisa 3 raamatule „Ümarpuidu mõõtmine ja hindamine“ Tartu 2001.

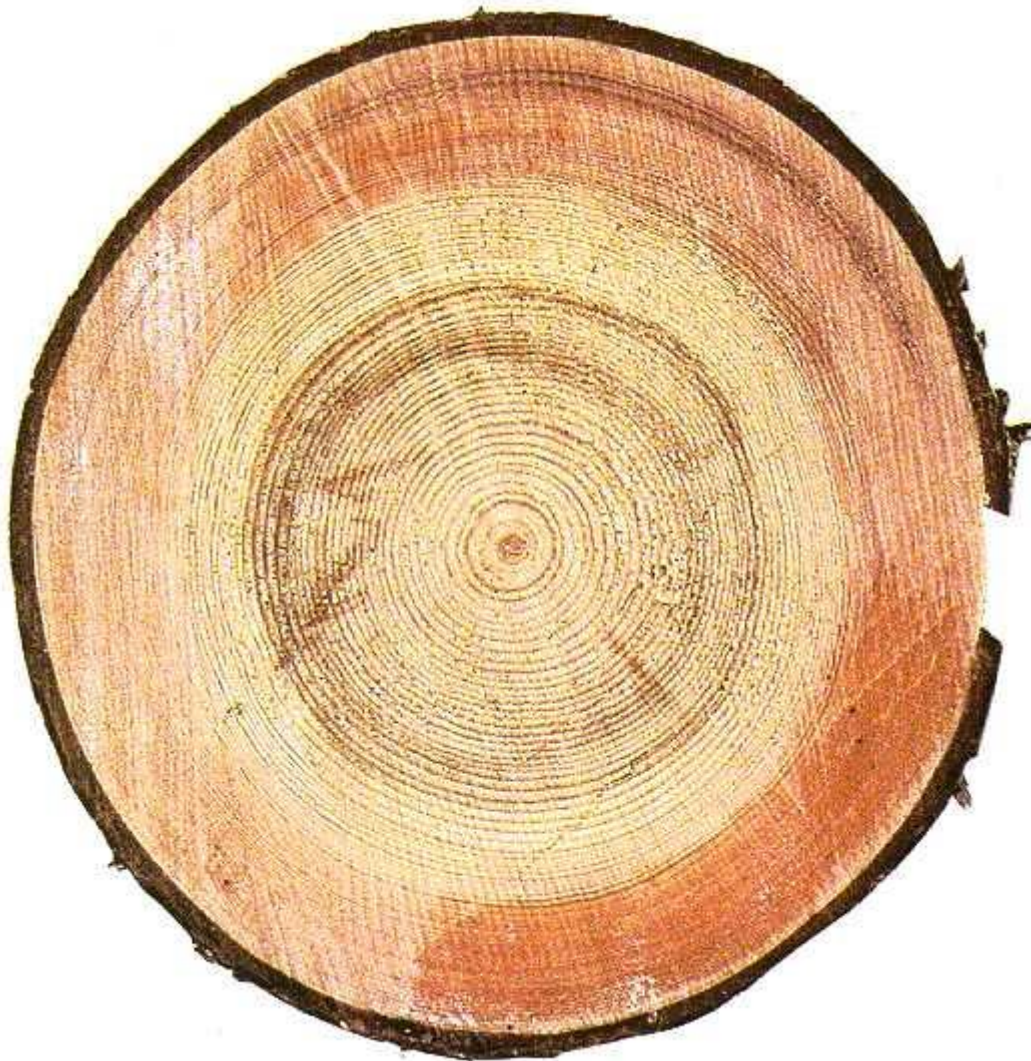
Lillakaspruuniks värvunud viirud kuusepuidu ketta keskel tähistavad kaitsetsooni, mis tekib metsamädanikku põhjustava seene puitu tungimisel. Puidu tugevus ei ole selles metsamädaniku arengujärgus veel vähenenud ning värvunud puitu võib klassifitseerida kõvamädanikuga puiduna.

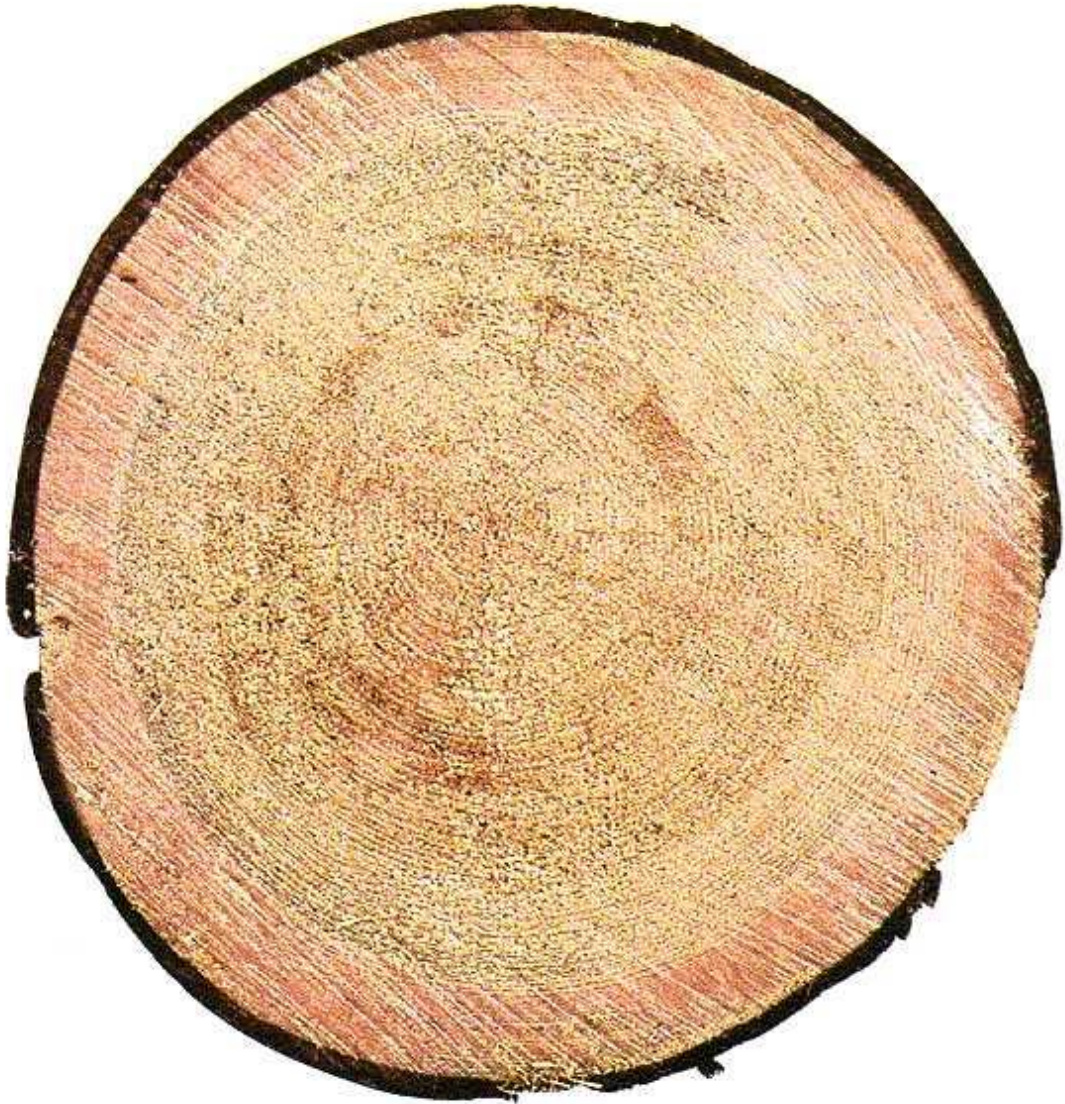
Metsamädanik on võrreldes eelmise näitega mõnevõrra kaugemale arenenud. Nõrgalt värvunud kaitsetsoonilaikude vahel on puit esmasest kahjustusest pisut heledamaks värvunud.

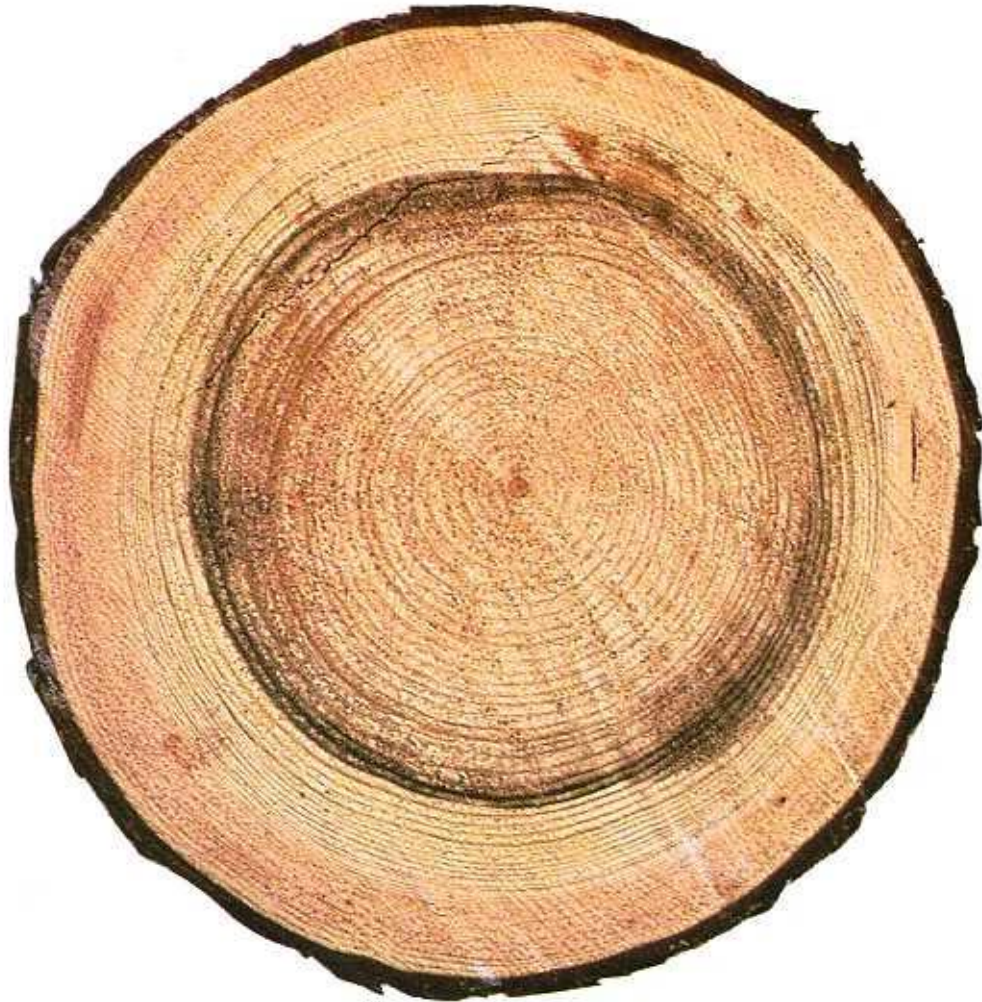
Mädanikust kahjustatud ala ketta keskel on ümbritsetud selgelt eristatava kaitsetsooniga. Kaitsetsoonist sissepoole jääv ala on metsamädaniku arenedes muutunud tumedamaks.

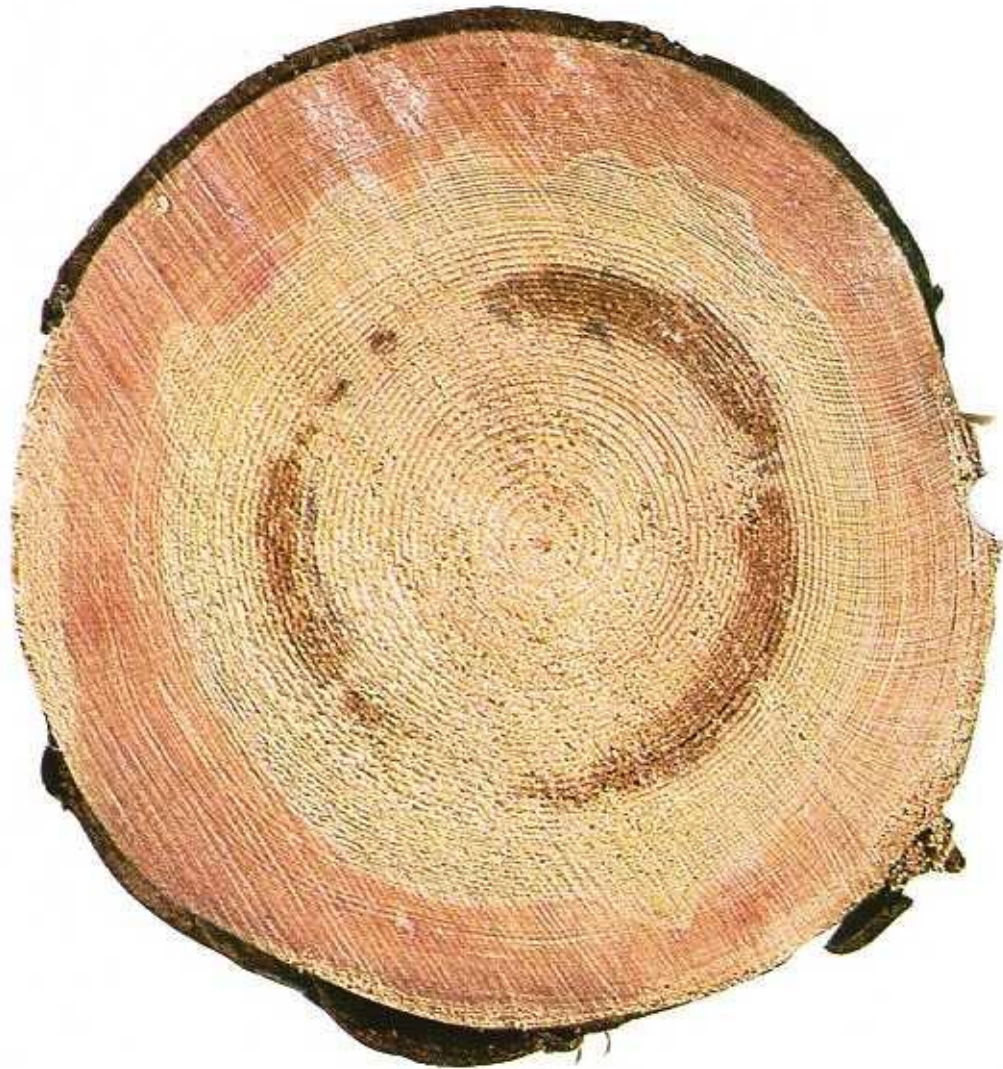
Tumedaks värvunud mädanikulaigud on ümbritsetud suhteliselt nõrgalt arenenud kaitsetsooniga.

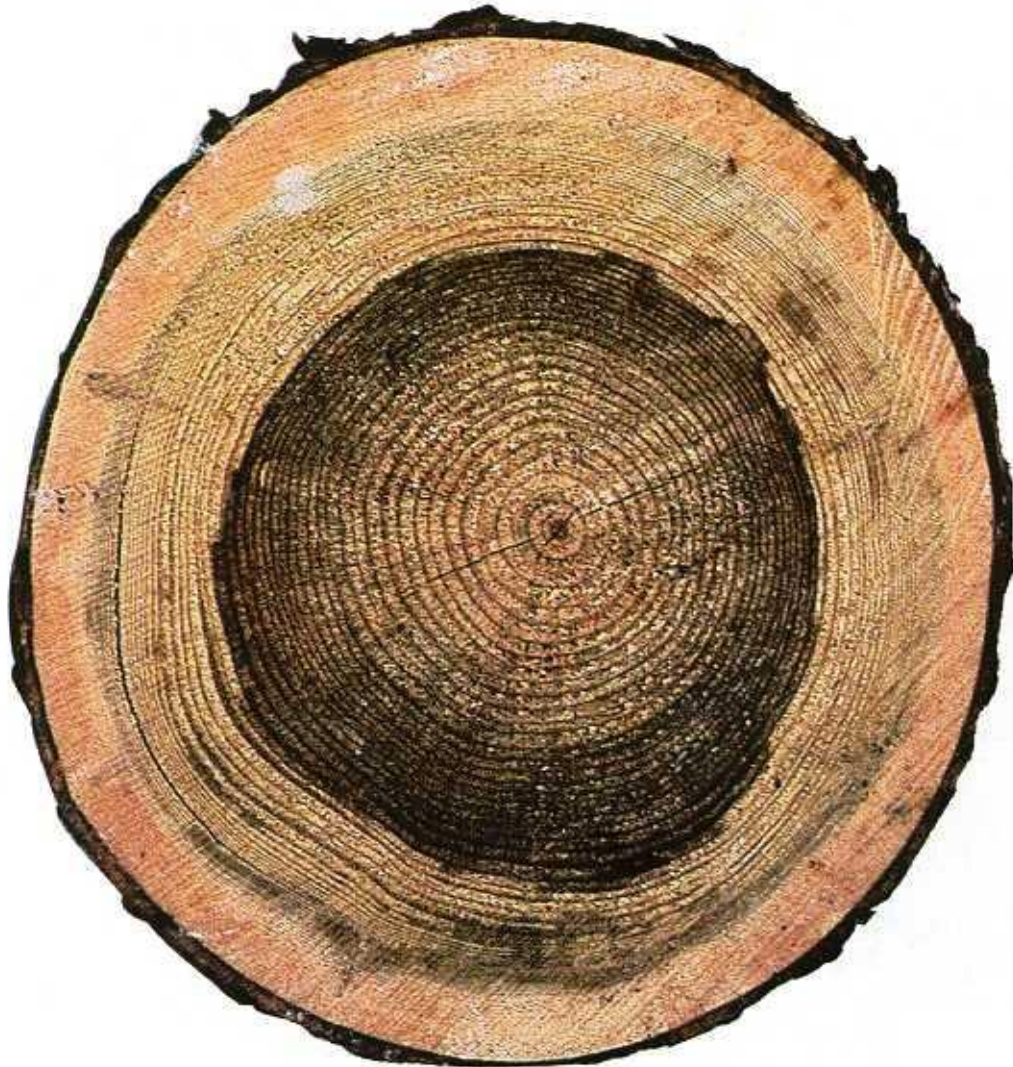
Mädanikkahjustusega piirkond on muutunud tumedaks. Kaitsetsoonist sissepoole jääb peaaegu mustaks värvunud piirkond, mis on üleminekualaks kaitsetsoonilt tugevalt kahjustatud puidule.

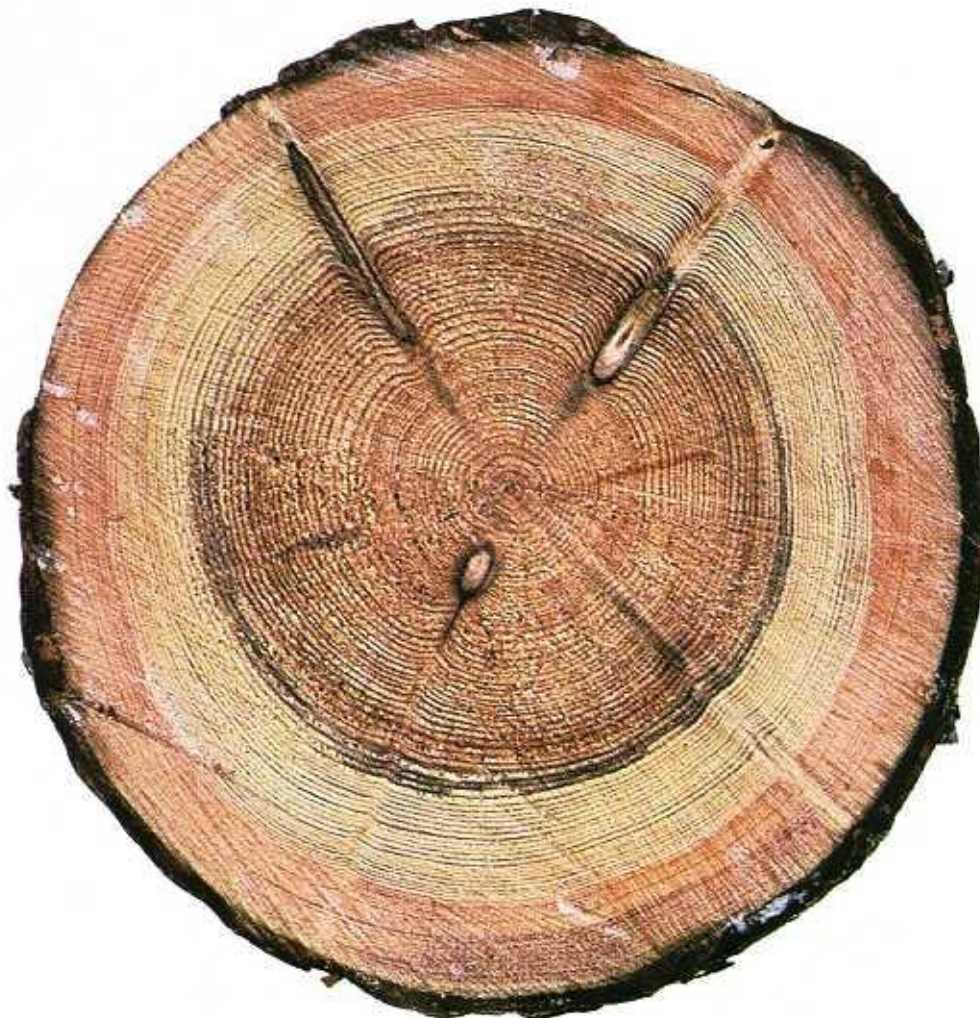
Kahjustatud puit ristlõike keskosas on värvunud pruuniks ning muutunud tervest puidust märgatavalt pehmemaks.

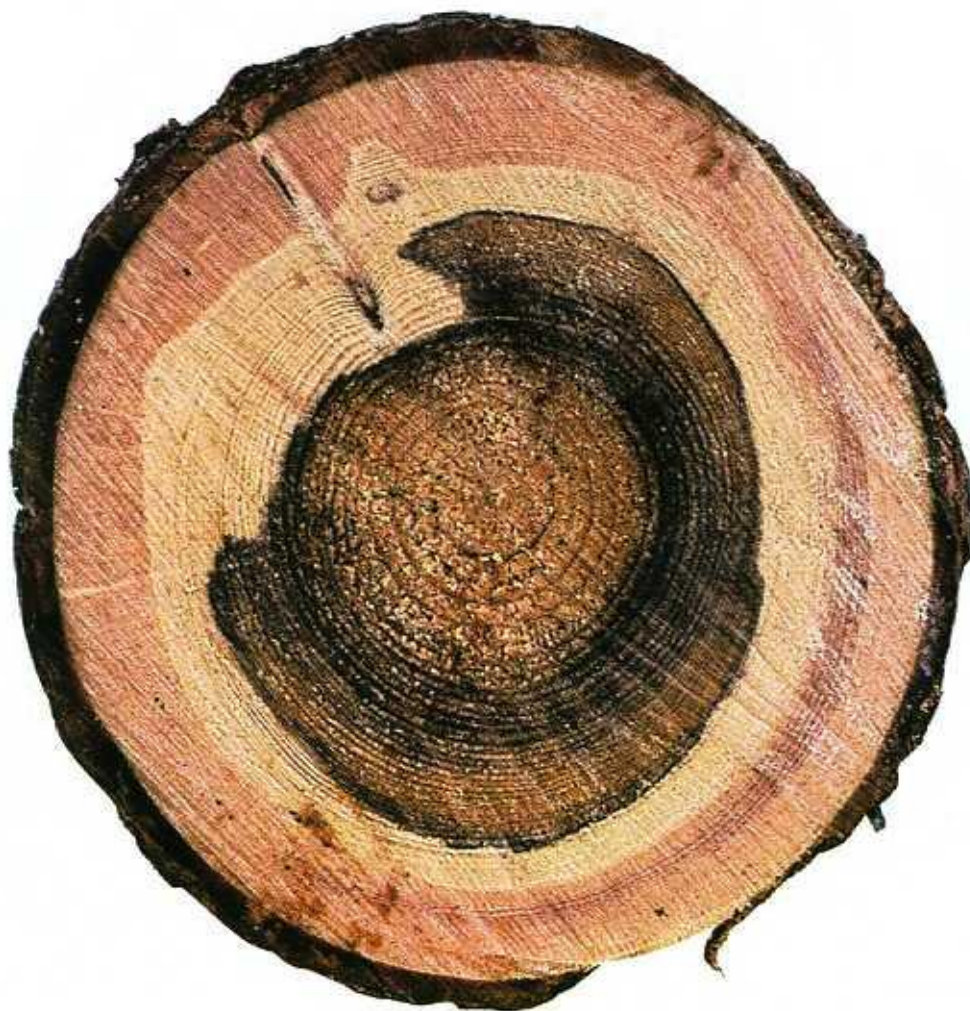
Metsamädaniku kahjustus on väga tugev. Mädanikust haaratud puit on pehme ning jämedakiulise struktuuriga. Edasine mädaniku areng võib puutüve siseosa õõnsaks muuta.
